# Asbestinventarisatetest

Ter Voortlaan 29, 2650 Edegem

Attestnummer : 20250920-000103.000

Uitgegeven op : 20.09.2025

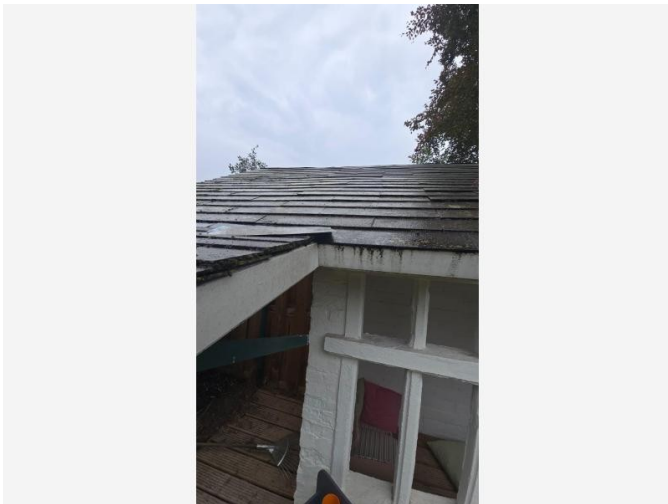
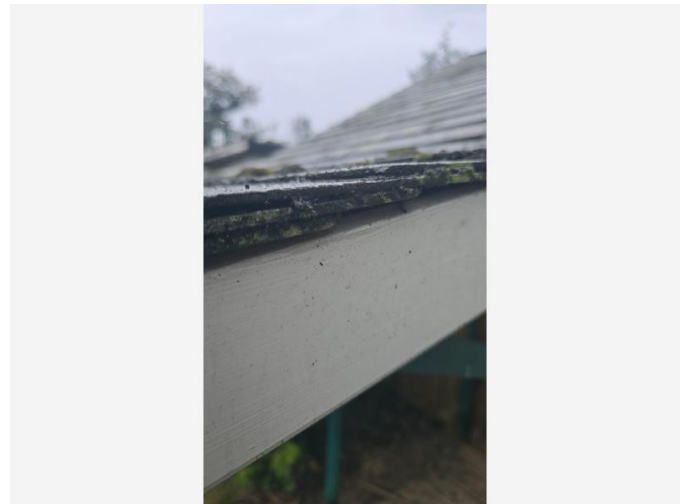
| Beschrijving | Type | Actie |
|---|---|---|
| 1. Dakleien tuinhuis | Asbestmateriaal | Verwijderen |

| Eindbeoordeling materiaalrisico | Laag materiaalrisico en/of verlaagde kans op vezelvrijgave |

| Gebondenheid | Categorie 1: hechtgebonden in oorsprong |
| Asbestsoort (vezeltype) | Alleen chrysotiel |
| Asbestconcentratie | Laag (< 50%) |
| Afschermingsgraad van het gehele materiaal | Geheel of deels vrij aan de buitenlucht |
| Toestand van het materiaal | Licht beschadigd, licht verweerd. Intact calciumsilicaatmateriaal of categorie III 'gebondenheid' |

| Beschrijving | Dakleien tuinhuis |
| Asbestmateriaal | Dak- en gevelbekleding - Lei, shingle |
| Hoeveelheid (oppervlakte - aantal) | <ul style="list-style-type: none"><li>• 25,00 m<sup>2</sup> - 1 stuk</li></ul> |

Het asbestmateriaal valt onder de mijlpaal van 2034.

Verwijderen

- Zorg voor een veilig beheer. Vermijd het beschadigen van het asbestmateriaal. Controleer de toestand jaarlijks op wijzigingen.
- Voer bijkomende staalname(s) uit.

- Eenvoudige handelingen: mag via doe-het-zelf of door werknemer(s) met opleidingsattest eenvoudige handelingen  
Bij een inspectie van deze woning werden asbesthoudende materialen aangetroffen. Dit materiaal bevat asbest en kan in bepaalde gevallen zelf verwijderd worden, mits er voldaan wordt aan de nodige veiligheidsvoorschriften. De verwijdering mag gebeuren:  
Door de eigenaar of gebruiker van het gebouw,  
Of door werknemers met een opleidingsattest voor eenvoudige handelingen

Hoewel zelfverwijdering toegestaan is, geniet het sterk de voorkeur om deze werken te laten uitvoeren door een erkend asbestverwijderaar. Zo wordt maximale veiligheid gegarandeerd.

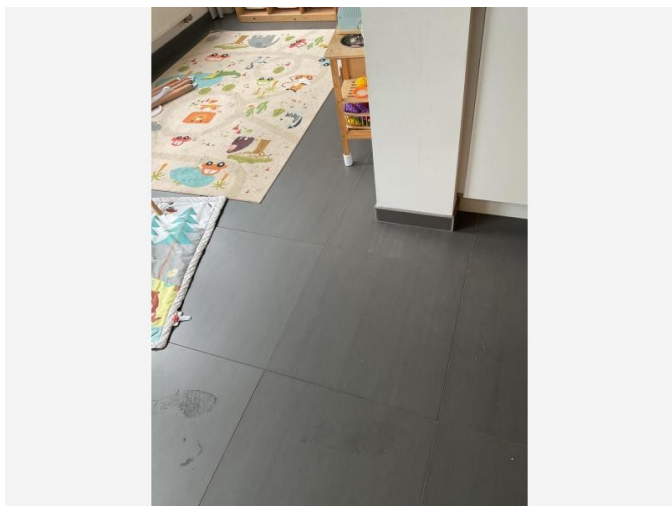
Geen asbesthoudende materialen aangetroffen.

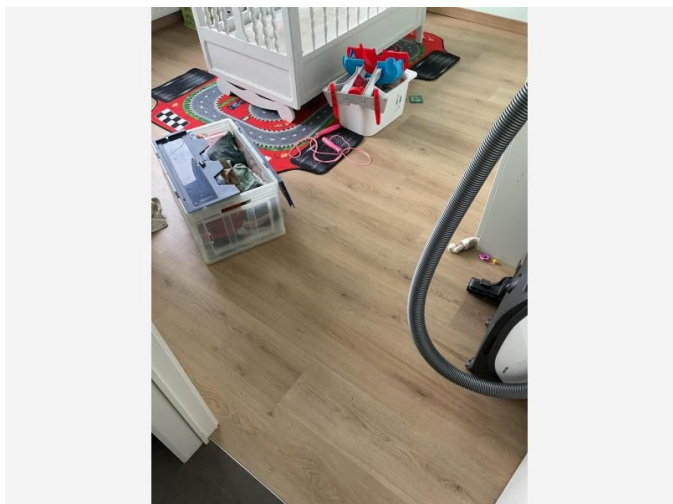
Geen asbesthoudende materialen aangetroffen.

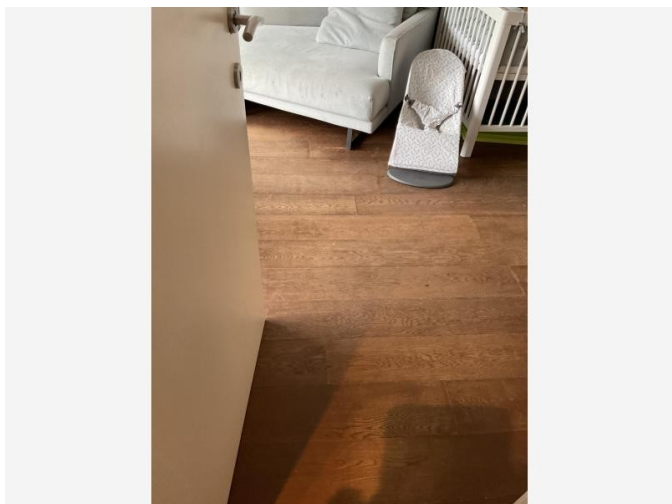
Geen asbesthoudende materialen aangetroffen.

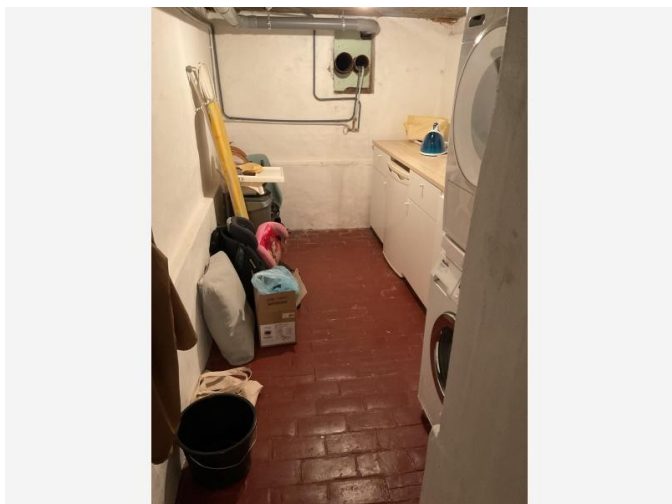
Geen asbesthoudende materialen aangetroffen.

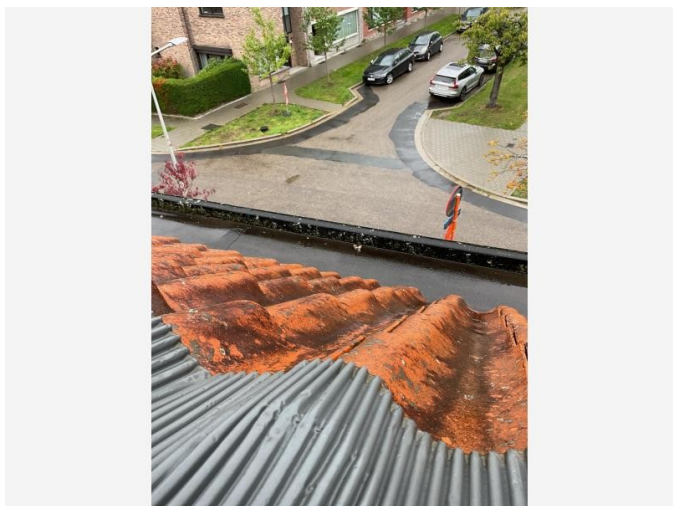
Geen asbesthoudende materialen aangetroffen.

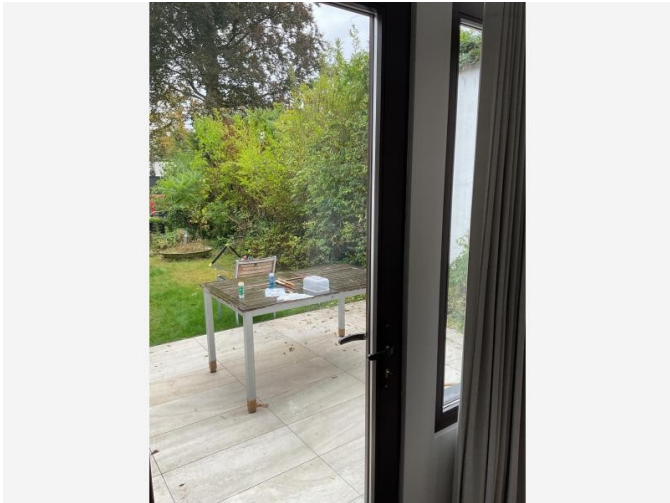
Geen asbesthoudende materialen aangetroffen.

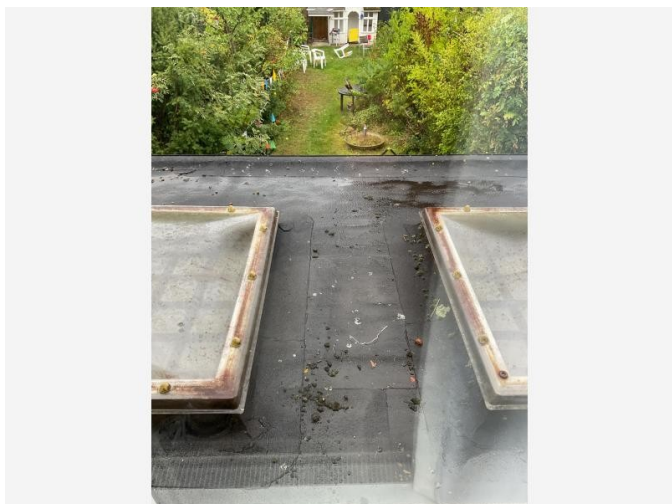
Geen asbesthoudende materialen aangetroffen.

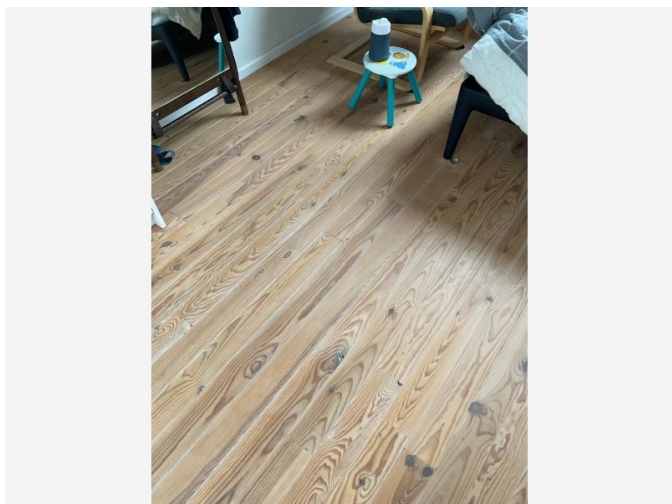
Geen asbesthoudende materialen aangetroffen.
